Belægnings- evaluering

Teknisk vedligeholdelsesnotat

GRUNDEJERFORENINGEN ØSTERHØJ-SYD

19. DECEMBER 2018

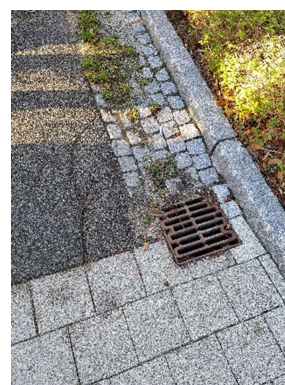
Buestræde: Der blev observeret et antal revner på vejstrækningen, primært imod rendestenen, se Figur 2.2 . Det vurderes at der er ca. 50 meter revner på strækningen. Der blev ikke registreret andre væsentlige skader på hverken P-arealer eller fortove. Revnerne bør revneforses for at hindre vand i at trænge ned i de ubundne grusbærelag. Hvis grusbærelagene bliver vandmættede vil det svække vejbelægningen og kunne medvirke til frost-tø skader (islinser) som vil få vejen til at revne yderligere.

Figur 2.2 – Revner i asfalten ved rendestenen

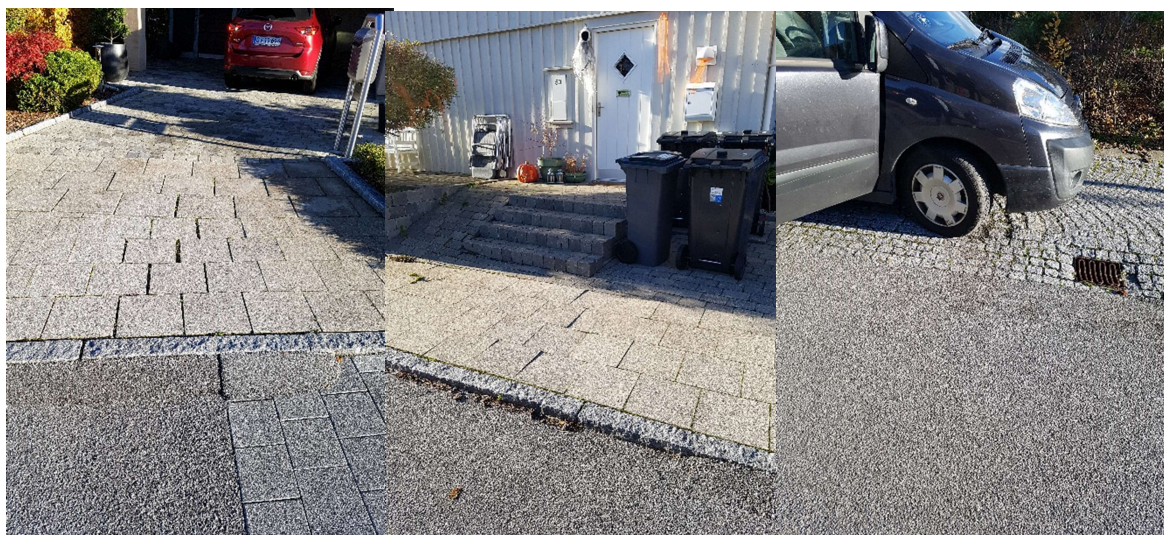
Jægerstræde: Asfalten er i generel god stand, med kun få enkelte revner. Hvad angår fortovene, så er der enkelte steder observeret sætninger/lunker i belægningen. Sætningerne har nået et stade, hvor de er begyndende trafikfarlige og bør rettes op inden for et par år.

Figur 2.3 – Lokale sætninger i fortovene samt på p-areal.

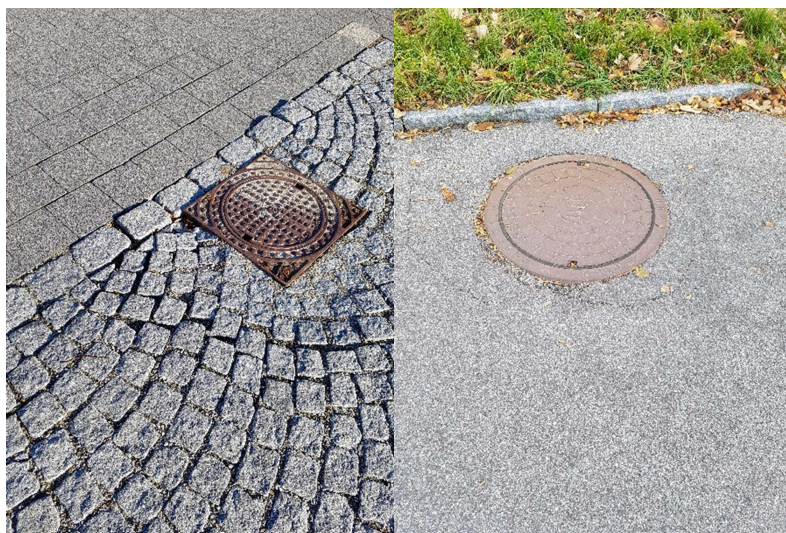
Hvad angår vendepladsen for enden af Jægerstræde, så er der konstateret 2 skadestyper: Lunker og åbne fuger. Lunkerne er ikke markante/trafikfarlige og belægningen kan godt vente et par år med at blive lagt om. De åbne fuger, se nedenfor i Figur 2.4, er nogen steder så dybe at stenene kan pilles op med hænderne. Der bør ske en fugning af udvalgte områder, således at trafikken ikke kører belægningen op.

Figur 2.4 – Manglende fugemateriale samt revner omkring dæksel.

Der er enkelte revner i belægningen, primært omkring kloakdæksler. Den samlede længde af revnerne er ca. 10-15 m.

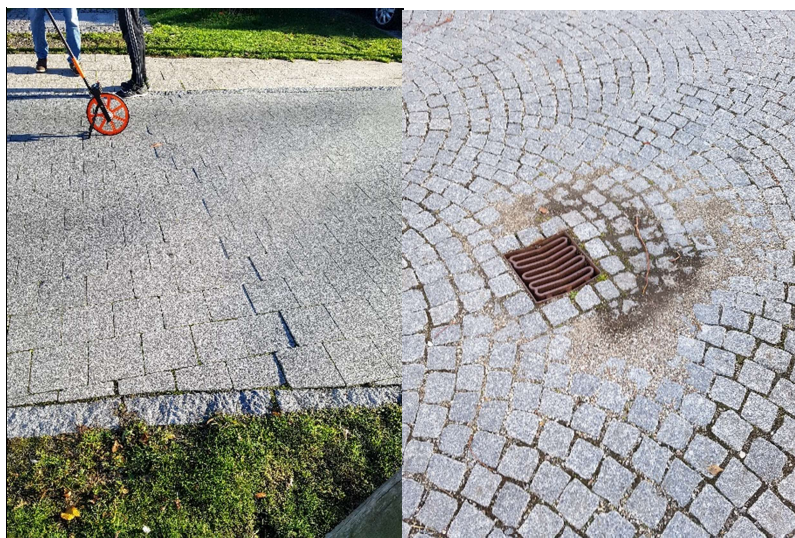
I en af de hævede flader er der sket en sætning af fliserne på tværs af vejen, og det anbefales at der holdes øje med udviklingen af sætningen. Det ligner umiddelbart en sætningsskade forårsaget af en opgravning, hvor de underliggende gruslag ikke er blevet komprimeret tilstrækkeligt. Når fliserne ikke længere sætter sig, bør fliserne lægges om, se Figur 2.5. På en af de chausséstensbelagte vendepladser, har området omkring en nedløbsbrønd sat sig, se Figur 2.5. Arealet hvor belægningen har sat sig, kan ses på området omkring risten hvor der ligger sand/grus rester. Det er vigtigt at sikre overfladevandets vej til kloakken, så vandet ikke står og opbløder de stenbelagte arealer som vist i Figur 2.5. Chausséstenene bør lokalt sættes om, så vandet ledes ned i de tilknyttede nedløbsbrønde.

Figur 2.5 - Tværgående sætning i hævet flade. Lokal sætning omkring nedløbsbrønd.

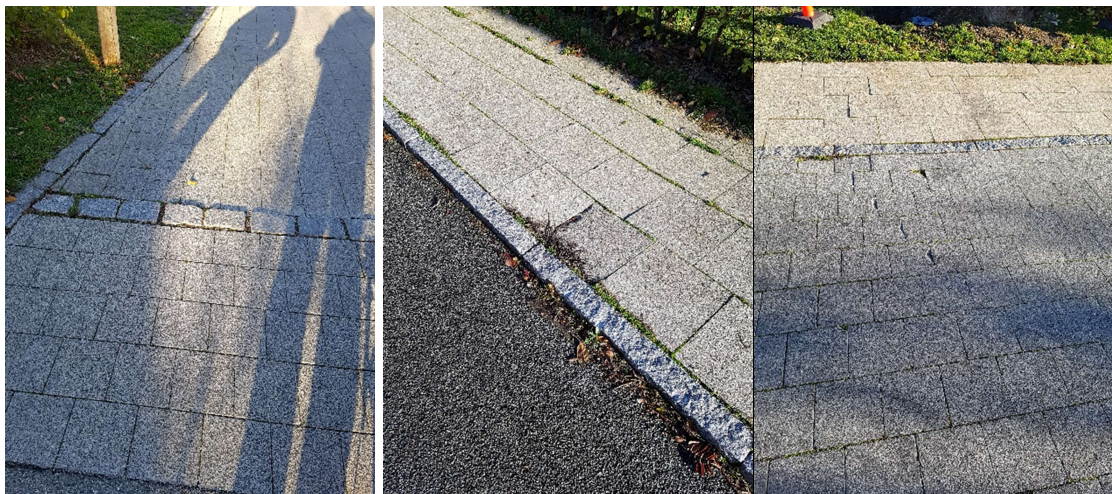
Figur 2.6 – a: højtliggende brosten, b: lokal sætning i fortov, c: særegent skadesbillede af fliser.

Hvad angår overkørslerne, så er der enkelte steder hvor de tværgående brostensbånd ligger meget højt i forhold til den tilstødende stenbelægning, se Figur 2.6 a. Brostenene bør enten sænkes eller de omkringliggende fliser hæves. Såfremt brostenene ikke er sat i beton, vil den billigste løsning være at sænke brostenene. Det kan så overvejes om man i den forbindelse sætter dem i beton.

På skyttestræde har vi ligeledes sætninger i enkelte fortove. Sætningen/lunken vist i Figur 2.6 b har nået en dybde ud mod kantstenen, hvor den bør sættes om.

Hvad angår Figur 2.6 c, så kan man se en mindre sætning af fortovet, og nogle af fliser på vejen er beskadiget på en "speciel" måde. Der er ingen logisk forklaring på skaderne på fliserne, som generelt set ser ud som om der er blevet "bidt et stykke af". Efter billedet at dømme, er beskadigelsen sket i indeværende år, idet de ser meget nye og friske ud. Bedste bud er at de pågældende fliser er blevet mekanisk beskadiget i forbindelse med omsætning, eventuelt i forbindelse med optagningen. Det vides at der arbejdes i området for tiden, og det er vigtigt at skaderne bliver omtalt på et kommende byggemøde, således at de eventuelle skader kan blive rettet for entreprenørernes regning.

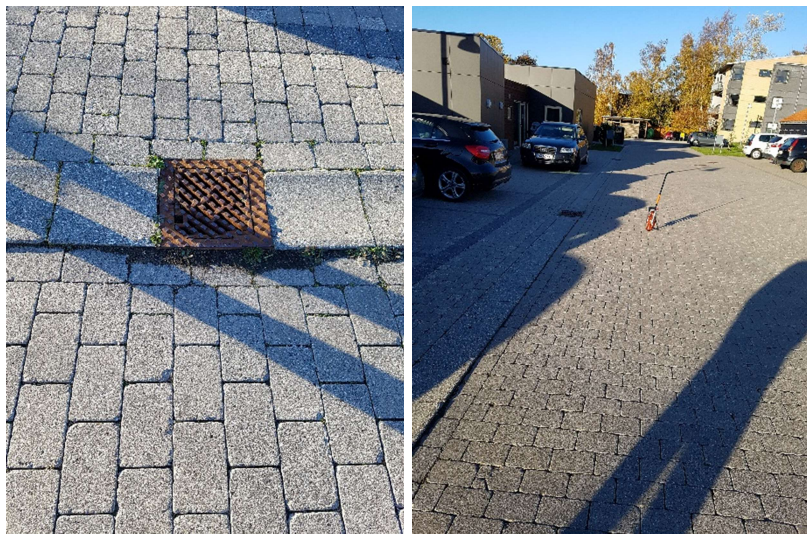
Betonstensbelægningen på P-pladsen har sat sig i forhold til den lokale vej/pladsafvanding. Som det kan ses i Figur 2.7, så ligger betonrendestenen højere end belægningen på selve kørefeltet af pladsen. Det samlede areal af P-pladsen er ca. 700 m², heraf udgør selve kørefeltet ca. 340 m².

Figur 2.7 - Betonbelægning med lokale sætninger.

Det anbefales af omlægge kørefeltsarealet, således at regnvand ledes ned i brønden, frem for at ligge langs kanten af betonrendestenen. På billedet, i Figur 2.7, kan man se en mørk skygge langs det meste af betonrendestenen, og dette burde ikke være tilfældet.
