# Grundejerforeningen Østerhøj syd

## Gennemgang af tilstanden af *Grundejerforeningen Østerhøj Syds* vejnet 6. december 2009.

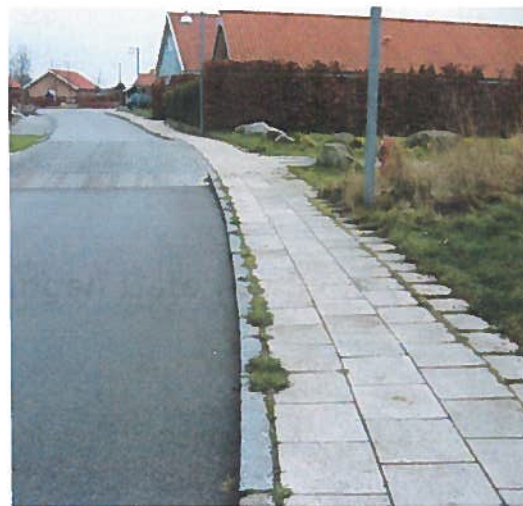
Billedet til højre ligner til forveksling det, som COWI har taget for mere end 2½ år siden.

Det viser udbredt ukrudtsbevoksning mellem kantsten og flisebelægning.

Årsagen er, at der er for stor afstand mellem fliserækken og granitkantstenen.

Det er det samme, der ses i hele området. Der er de fleste steder en afstand fra 2 til 4 cm mellem kantsten og fliserække.

"Dette giver god grobund for ukrudt, der på sigt vil gennembyrde belægningerne, der derved mister evnen til at holde vandet væk og nedbrydes".

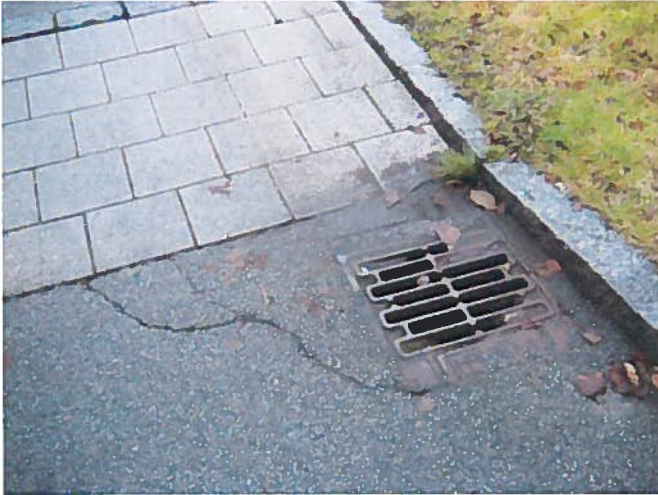
1. Revner i asfalt

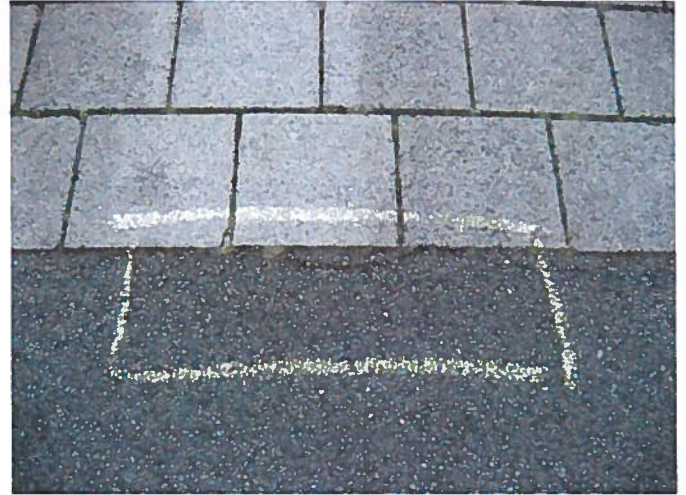
2. Revner i asfalt

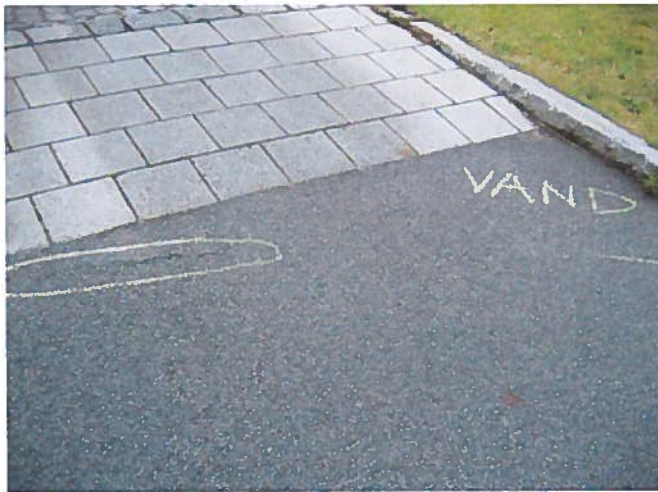
3. Revne i asfalt, samt område med bagfald, hvor der kan stå vand.

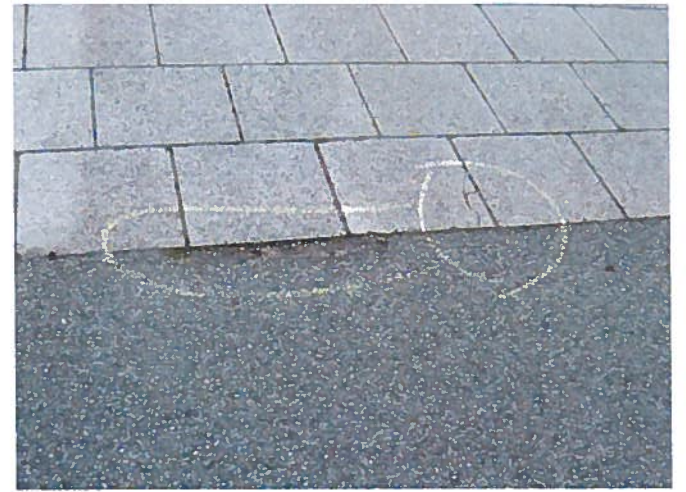
4. Nedbrydning af asfalt, samt knækket flise.

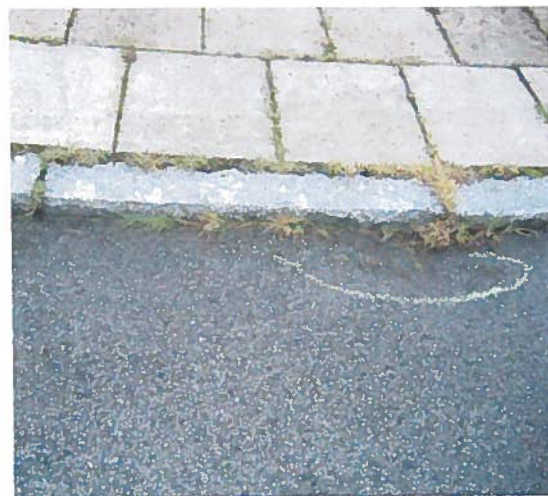
5. Græs, som vokser gennem asfalten

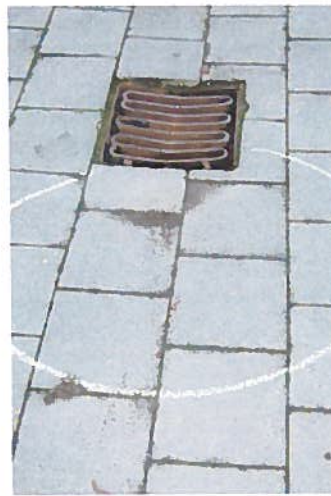
6. Lunke hvor der står vand, som ikke kan løbe i risten. (For enden af østlig gren)

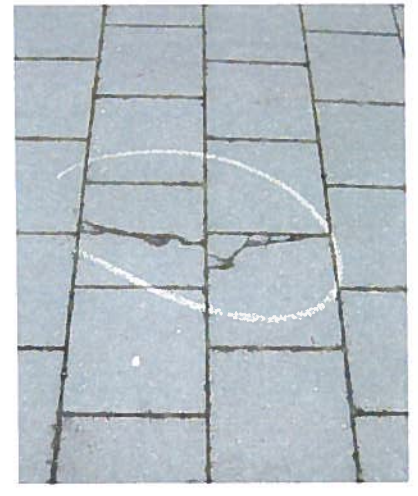
7. Revnede fliser. (For enden af østlig gren)

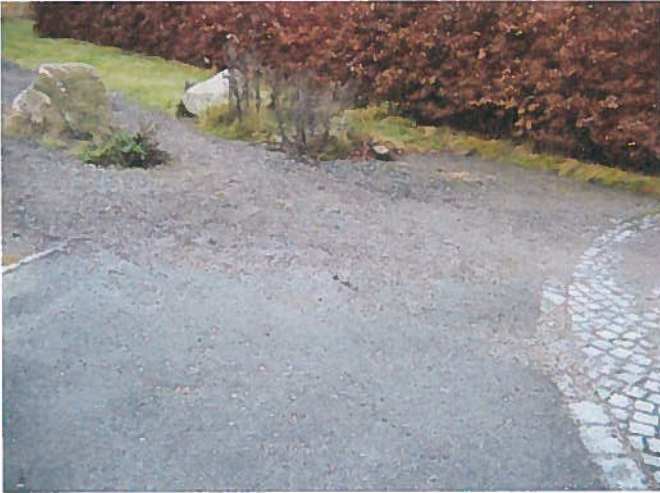
8. Grus fra stien skylles ned over vendepladsen. (Østlige ende)

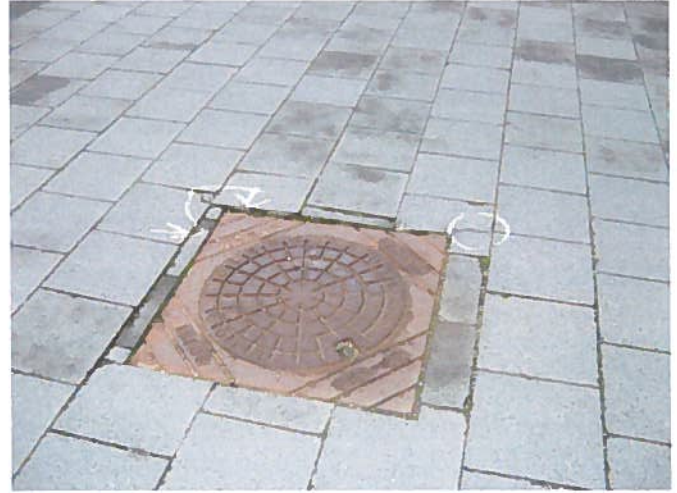
9. Dæksel som ikke er i niveau med flisebelægningen. (Østlige ende)

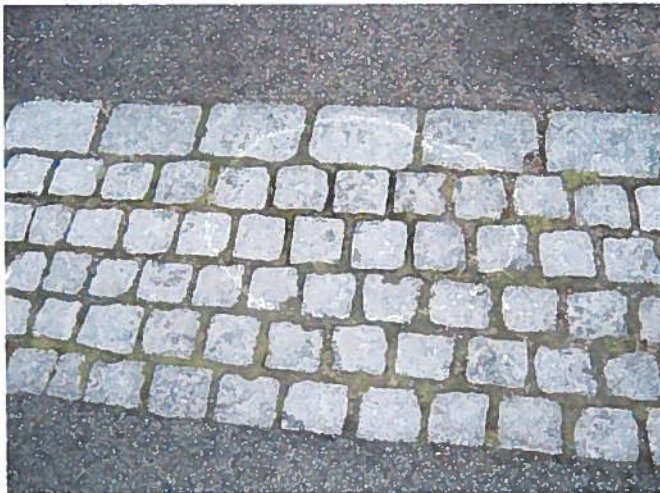
10. Løse brosten. (Ud for nr. 17)

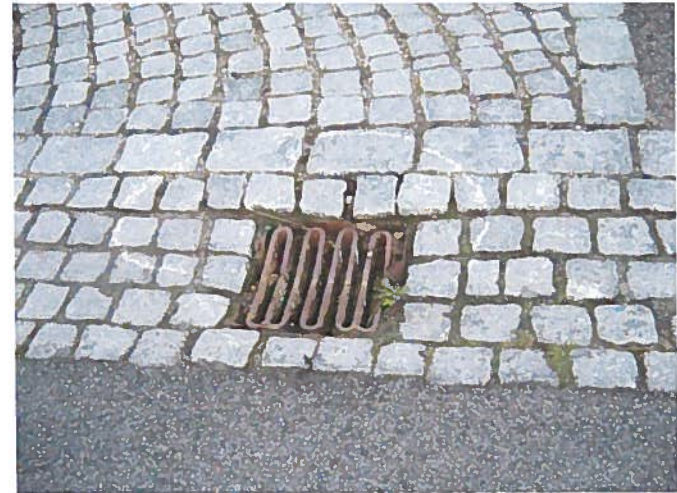
11. Sunket rist og løse brosten. (Ud for nr. 15)

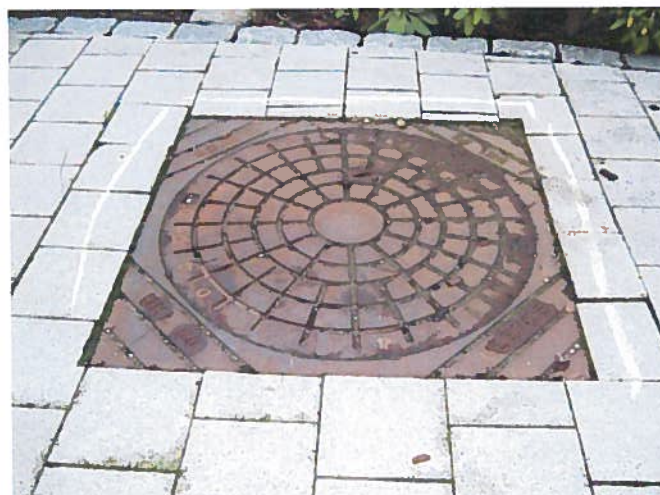
12. Sunket dæksel og løse fliser. (Ud for nr. 15)

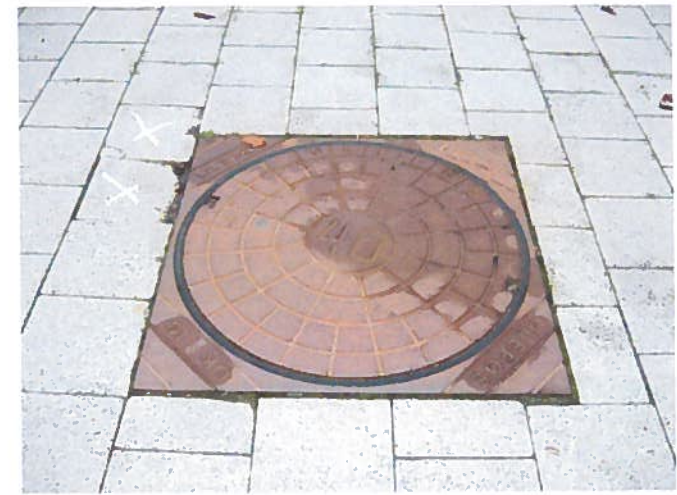
13. Dæksel kan vippe. (Ud for nr. 15)

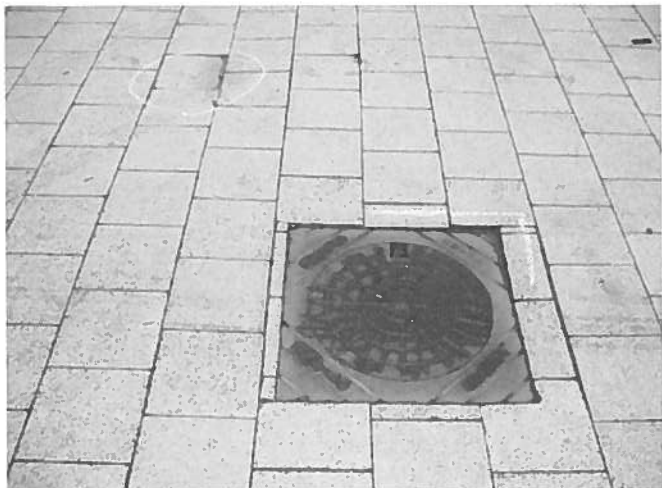
14. Dæksel ude af niveau og sunkne fliser.  
(Ud for nr. 9)

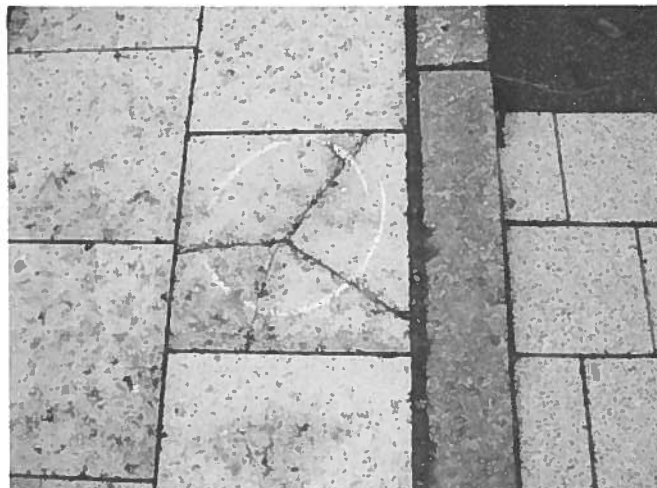
15. Revnet flise. (Ud for nr. 8)

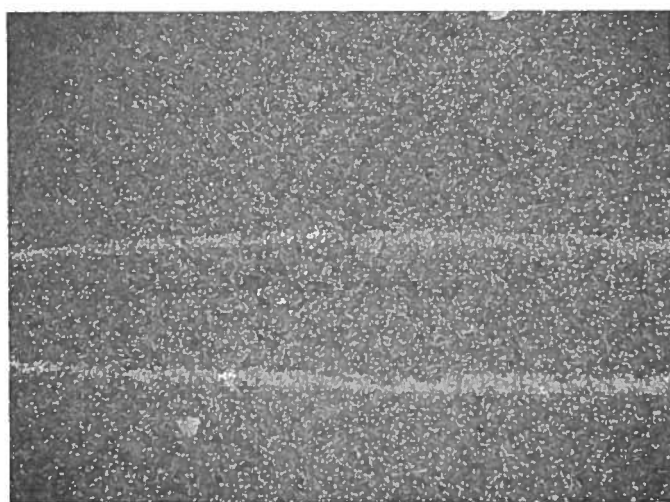
16. Revne i asfalt, to steder ud for nr. 4.

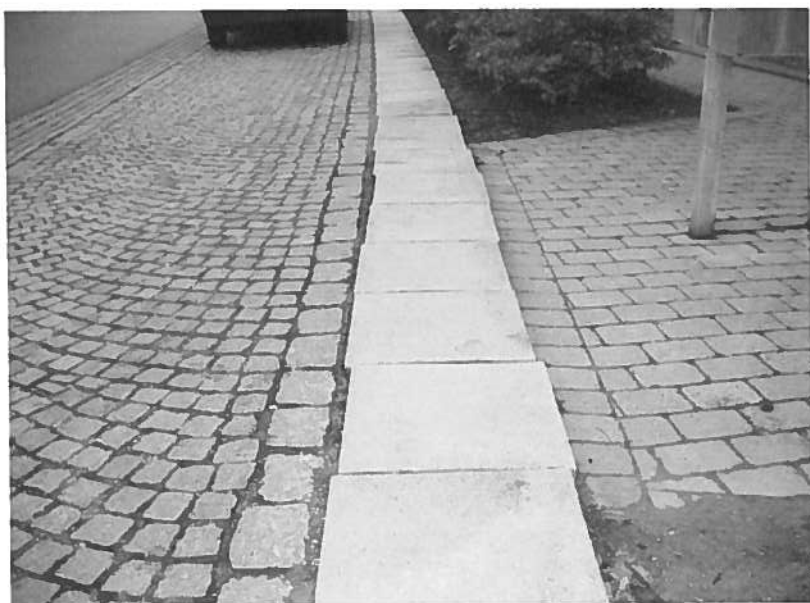
17. Udskudte fliser ud for nr. 12-14

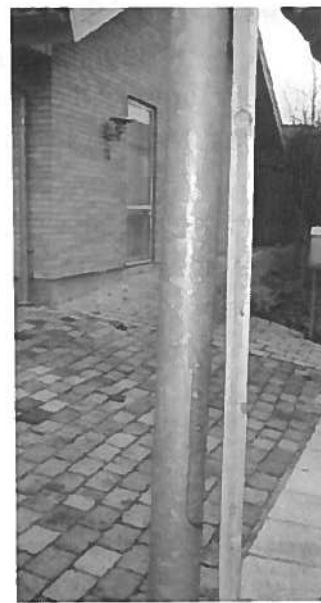
18. Skæv lygtepæl. Mere end 3° ude af lod. (mellem nr. 13 og 15)

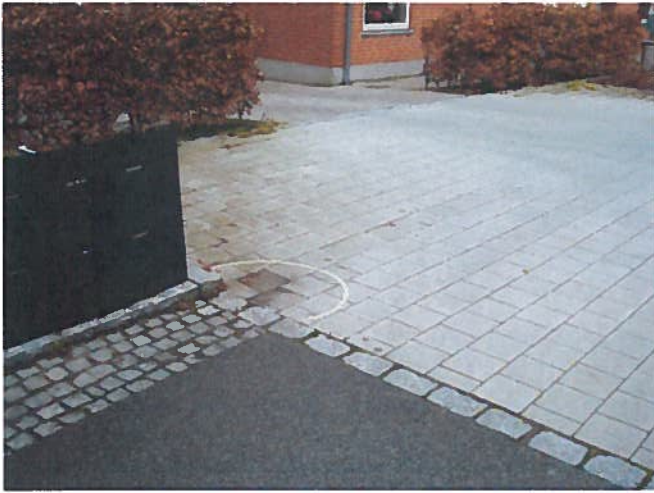
19. Lunke i flisebelægning, hvor vand kan samles. (Ud for nr. 20A)

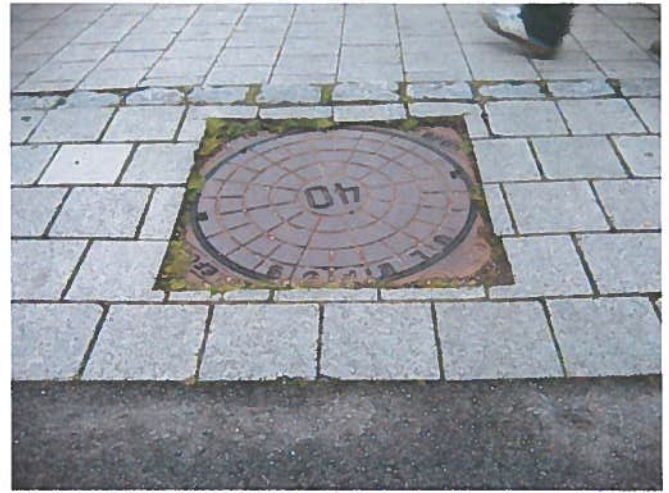
20. Sunket dæksel. (Ved plantebæltet)

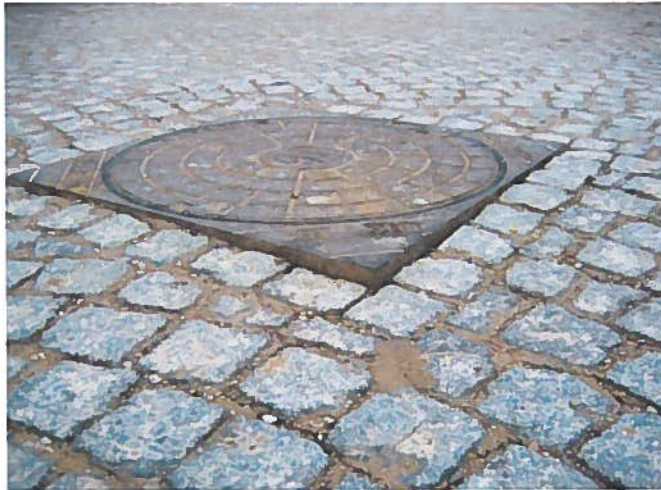
21. Dæksel for højt i forhold til belægning. (Ved nr. 43)

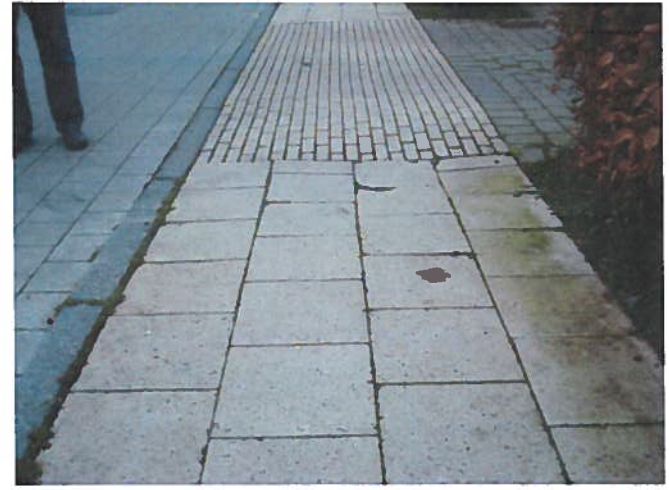
22. Lunke i flisebelægning, hvor vand kan samles. (Ud for nr. 27B)

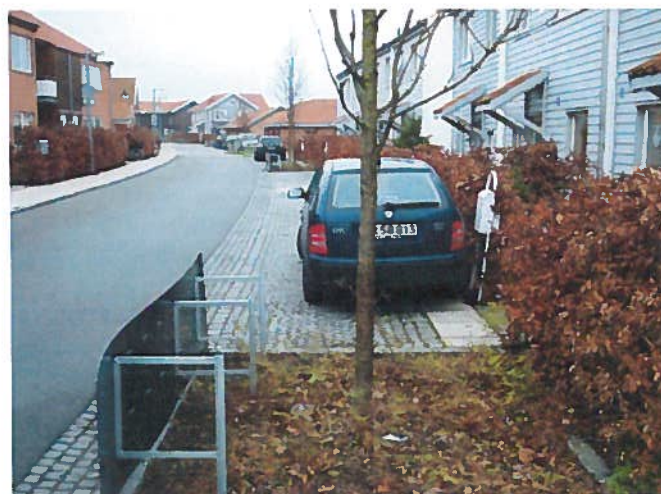
Det har tidligere været nævnt, at der er problemer med at komme ud fra husene, der ligger på sydsiden af Skyttestræde, fordi biler ofte parkeres for tæt på hækkene. Specielt hvis der holder biler ud for indgangsdørene, kan det være vanskeligt, og af og til umuligt at komme ud med en barnevogn.

Beboerne har foreslået en afstribring af parkeringsbåsene, så bilisterne kan være opmærksomme på ikke at parkere for tæt på hækken og udgangene. Eventuelt kunne der også lægges to rækker fliser i stedet for kun en.

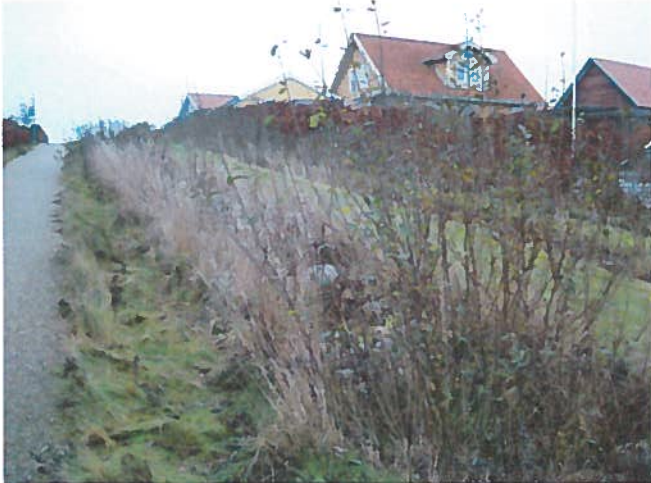
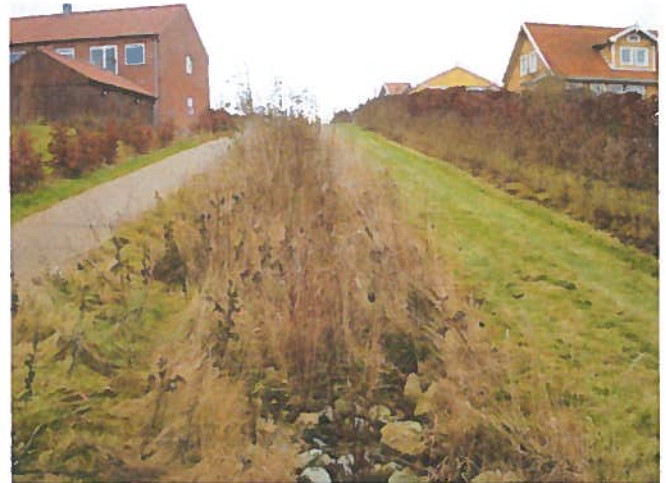
Der hersker usikkerhed om, hvordan det er meningen, at de beplantede bælder skal fremstå, samt hvordan vedligeholdelsen af dem er tænkt.

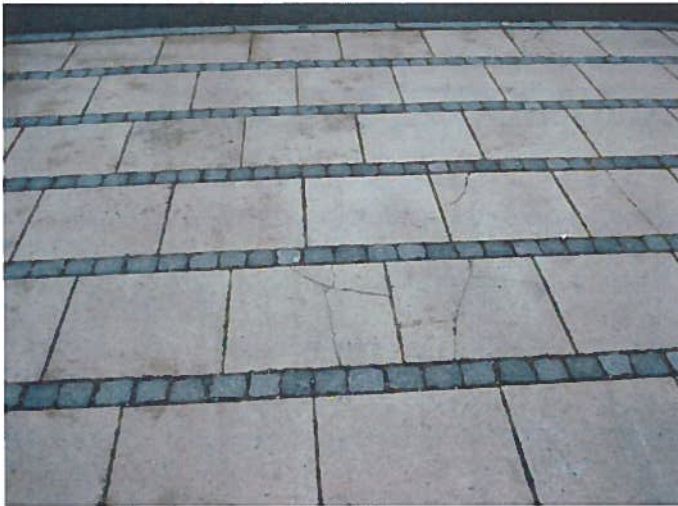
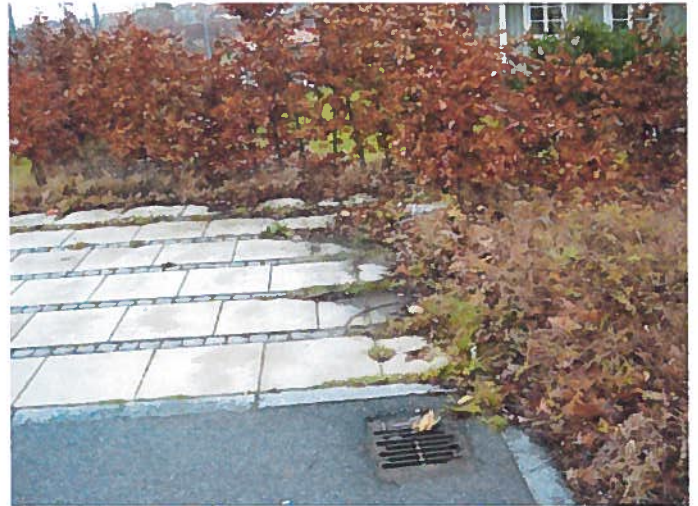
En del revnede fliser, samt uafrenset ukrudt ved bump for enden af Østerhøjvej ved Bustræde og Jægerstræde.

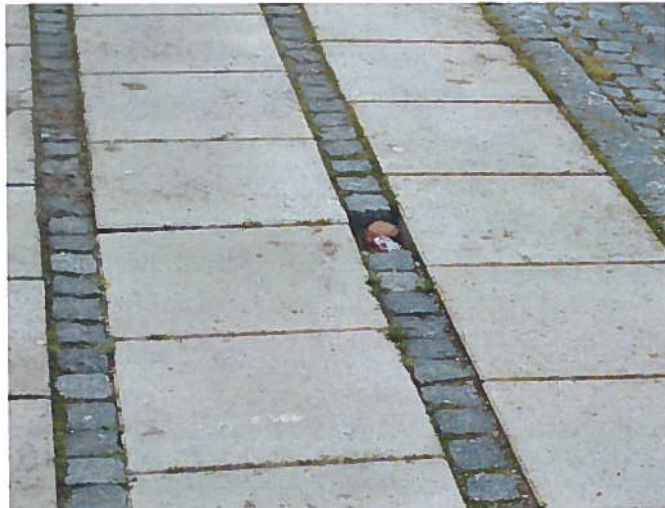
Men der er set manglende brosten ud for nr. 66. Endvidere er konstateret en rist, som er sunket, ud for nr. 20.

Manglende brosten ved nr. 66.

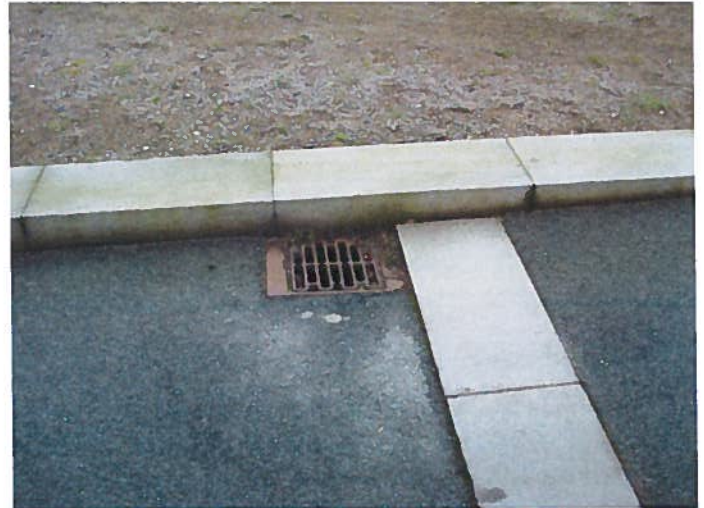
Sunket rist, asfalt ude af niveau med granitbjælke. Søndre gren af Østerhøjvej ved Snarestræde.
